Ayuntamiento de
TARAZONA DE LA MANCHA

Informe sobre ESTADO DE ACERA, expediente 10/2018 de reclamación de responsabilidad patrimonial

2º INFORME TÉCNICO

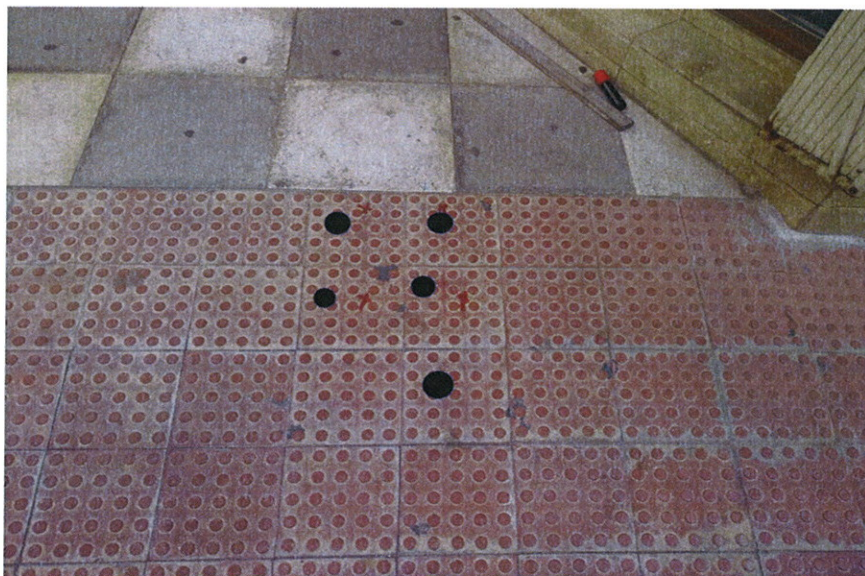
Fotografía de las baldosas a informar:

1. En fecha 05/09/2018 se visitó el lugar donde se produjo el accidente, acompañado de la interesada D^a Victoria Eugenia Corvera Cerrillo y de quien dijo ser su abogado, los cuáles indicaron las cinco baldosas que debían ser objeto de análisis por coincidir con la zona del accidente.

b) Adecuación de los resultado obtenidos a la normativa vigente teniendo además en cuenta las condiciones de colocación: en calle con pendiente del 12’92 % y bajo los efectos de la lluvia.

2. El día 12/09/2018 se ha visitado nuevamente el lugar, junto a D. Agustín López Tintero, encargado de Servicios de este Ayuntamiento; dando instrucciones para que a la menor brevedad se proceda al retiro de las baldosas señaladas y se envíen a la empresa “Eurocontrol S.A” con el fin de que se proceda a su análisis conforme al presupuesto de fecha 21/06/2018, siendo los extremos propuestos los siguientes:

a) Comprobar la resistencia al deslizamiento de las baldosas analizadas según su estado de desgaste actual.
